Nombre del medio de	Document	o realizad	do de los	s sectores
verificación:	conflictivos para la atención de factores de			
	riesgo, vio	lencias y	delitos en	el estado,
	elaborado	oor el Centi	ro Estatal de	Prevención
	Social del D	elito y Part	icipación Ciu	ıdadana.
Clave y nombre de la	8302 - Se	cretariado	Ejecutivo d	del Sistema
dependencia:	Estatal de Seguridad Ciudadana			
Programa	E026 – Prevención social de la Violencia y la			
presupuestario:	Delincuencia con Participación Ciudadana			
Resumen narrativo			cación de	
del nivel reportado:	riesgo, violencias y delitos en zonas conflictivas			
	en el Estad			1
Indicador:	E026C01A0		rcentajes ctores conf	de zonas flictivos en
			s de riesgo,	
	delitos en e		s de llesgo,	violettelas y
Método de cálculo:	(Número de zonas identificadas de sectores			
	conflictivos para la atención de factores de			
	riesgo, violencias y delitos en el Estado / Total			
	de zonas conflictivas de sectores conflictivos en el Estado de Quintana Roo) *100

Descripción de los resultados: Se elaboró el mapeo de la incidencia delictiva del municipio de Playa del Carmen. Asimismo se realizaron 3 marchas exploratorias para la identificación de factores de ries

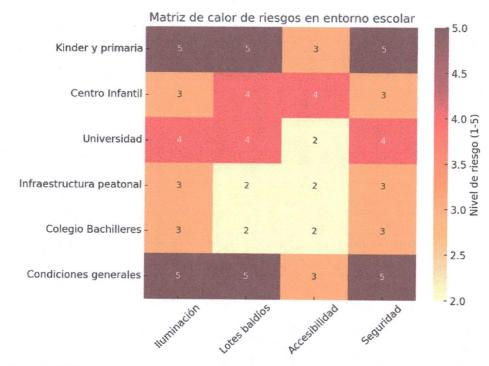
Fuente: Elaborado con Open AI (2025) en base a los comentarios de actividades o comportamientos de riesgo alrededor de los entornos escolares de la R. 260

Al evaluar las actividades o comportamientos de riesgo alrededor de los entornos escolares de la región 260 presenta riesgos significativos derivados, principalmente, de la falta de iluminación pública y la presencia de lotes baldíos. Estas condiciones generan espacios solitarios, poco transitados y con escasa visibilidad, lo cual aumenta la probabilidad de que se presenten situaciones de violencia, asaltos o acoso. En particular, el kínder y la primaria resultan especialmente vulnerables, ya que, a pesar de contar con un cuidador, se encuentran rodeados por terrenos sin uso y construcciones inconclusas, lo que limita la seguridad de la comunidad escolar.

Otro aspecto de riesgo está relacionado con la accesibilidad y la infraestructura peatonal. Aunque algunas instituciones cuentan con rampas y señalamientos básicos, en general se observa una carencia de banquetas adecuadas, rampas continuas y señalización accesible. En zonas cercanas a la universidad y al Colegio de Bachilleres, las calles sin pavimentar, banquetas inexistentes o deterioradas, y luminarias restringidas al interior de los planteles limitan la movilidad segura de peatones, especialmente de personas con discapacidad o movilidad reducida.

Finalmente, las condiciones urbanas y sociales del entorno refuerzan la sensación de inseguridad. Los lotes baldíos y las construcciones pendientes no solo dificultan la socialización comunitaria, sino que también convierten la zona en espacios funcionales únicamente durante el día, restringiendo el uso vespertino o nocturno de las instalaciones educativas. Este escenario coloca a las escuelas y centros infantiles en un perímetro urbano vulnerable, donde la combinación de factores físicos (oscuridad, calles sin pavimento, falta de banquetas) y sociales (baja actividad comunitaria, residuos acumulados) configuran un entorno de alto riesgo para estudiantes, docentes y familias. Si bien las escuelas son espacios protectores, están muy solas y no hay infraestructura adecuada alrededor por lo que no generan socialización o desarrollo de cohesión social.

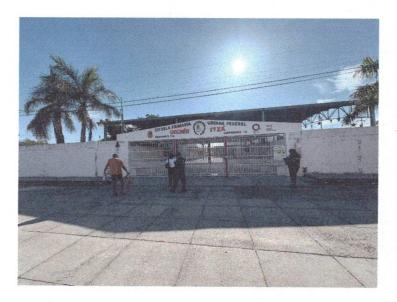
Categoría Educativa. Durante el recorrido del turno matutino, se identificó la Escuela Primaria Urbana "Chichén Itzá" abarca una extensión aproximada de una cuadra, cuenta con infraestructura en buen estado, accesibilidad para personas con discapacidad, domo con reflectores, zona de higiene para estudiantes y mobiliario cuidado. Está área también cuenta con un Jardín de Niños "General Shaman Ek", puede considerarse como un área protectora, sin embargo al momento de realizar el recorrido esta se encontraba fuera de servicio al tratarse de la temporada de verano para los estudiantes.

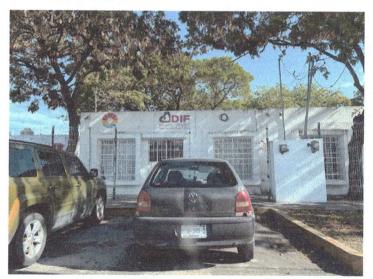
La imagen muestra el estacionamiento del DIF

Durante el recorrido vespertino se destaca que al contar esta región con presencia de instituciones públicas como oficinas del DIF, y estas oficinas con aulas donde se imparten talleres para aprendizaje de corte de cabello, aplicación de uñas y clases de zumba genera infraestructura tanto recreativa como comunitaria lo que favorece a la identificación de zona protectora, fortaleciendo las oportunidades y emprendimiento.

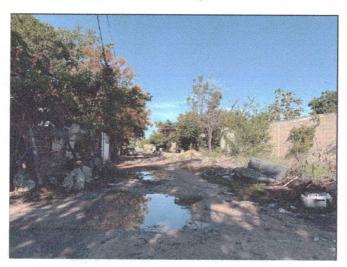
La imagen muestra calle de zona irregular

Esta zona puede representar un riesgo medio, sobre todo para las viviendas que forman parte de la zona irregular, la cual carece de materiales que proporcionen seguridad sobre todo para acceso a las viviendas. De igual manera puede representar percepción de inseguridad al encontrarse una zona de casas aisladas en condiciones precarias para el acceso, además de carecer de condiciones propicias para quienes caminen o transiten por el lugar.

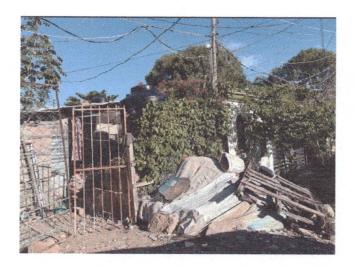
La imagen muestra viviendas sobre zona irregular

En el recorrido vespertino realizado en esta AGEB, el cual tuvo lugar a las 20:07 horas, la zona que se ubica en las calles 91 y 126 A, forma parte de un asentamiento irregular, sin calles pavimentadas, con terreno irregular, pedregoso, sin presencia de luminarias; la poca luz que se observa proviene de lámparas colocadas en fachadas de las puertas en las viviendas los vecinos del lugar, generando ambientes de penumbra y sensación de inseguridad derivado de la cercanía al monte y baja densidad habitacional.

Se identifica un patrón urbano mixto al observarse viviendas auto construidas, en terrenos baldíos intercalando con áreas que cuentan con servicios básicos además de calles pavimentadas, además de ello se observa presencia de coladeras no funcionales es decir de condiciones adecuadas generando riesgo para movilidad segura, sobre todo para turno vespertino, cuando la iluminación es deficiente acentuando la percepción de inseguridad.
